## Le gréage

Dans une usine de fabrication de structures mécanosoudées, un élingueur déplace des barres d'acier maintenues ensemble à l'aide d'un feuillard de cerclage avec un appareil de levage, soit un pont roulant. Bien que celui-ci semble sécuritaire, de nombreux éléments pourraient causer un accident du travail. Pouvez-vous détecter les erreurs que notre complice Ali a volontairement commises dans cette mise en situation ?

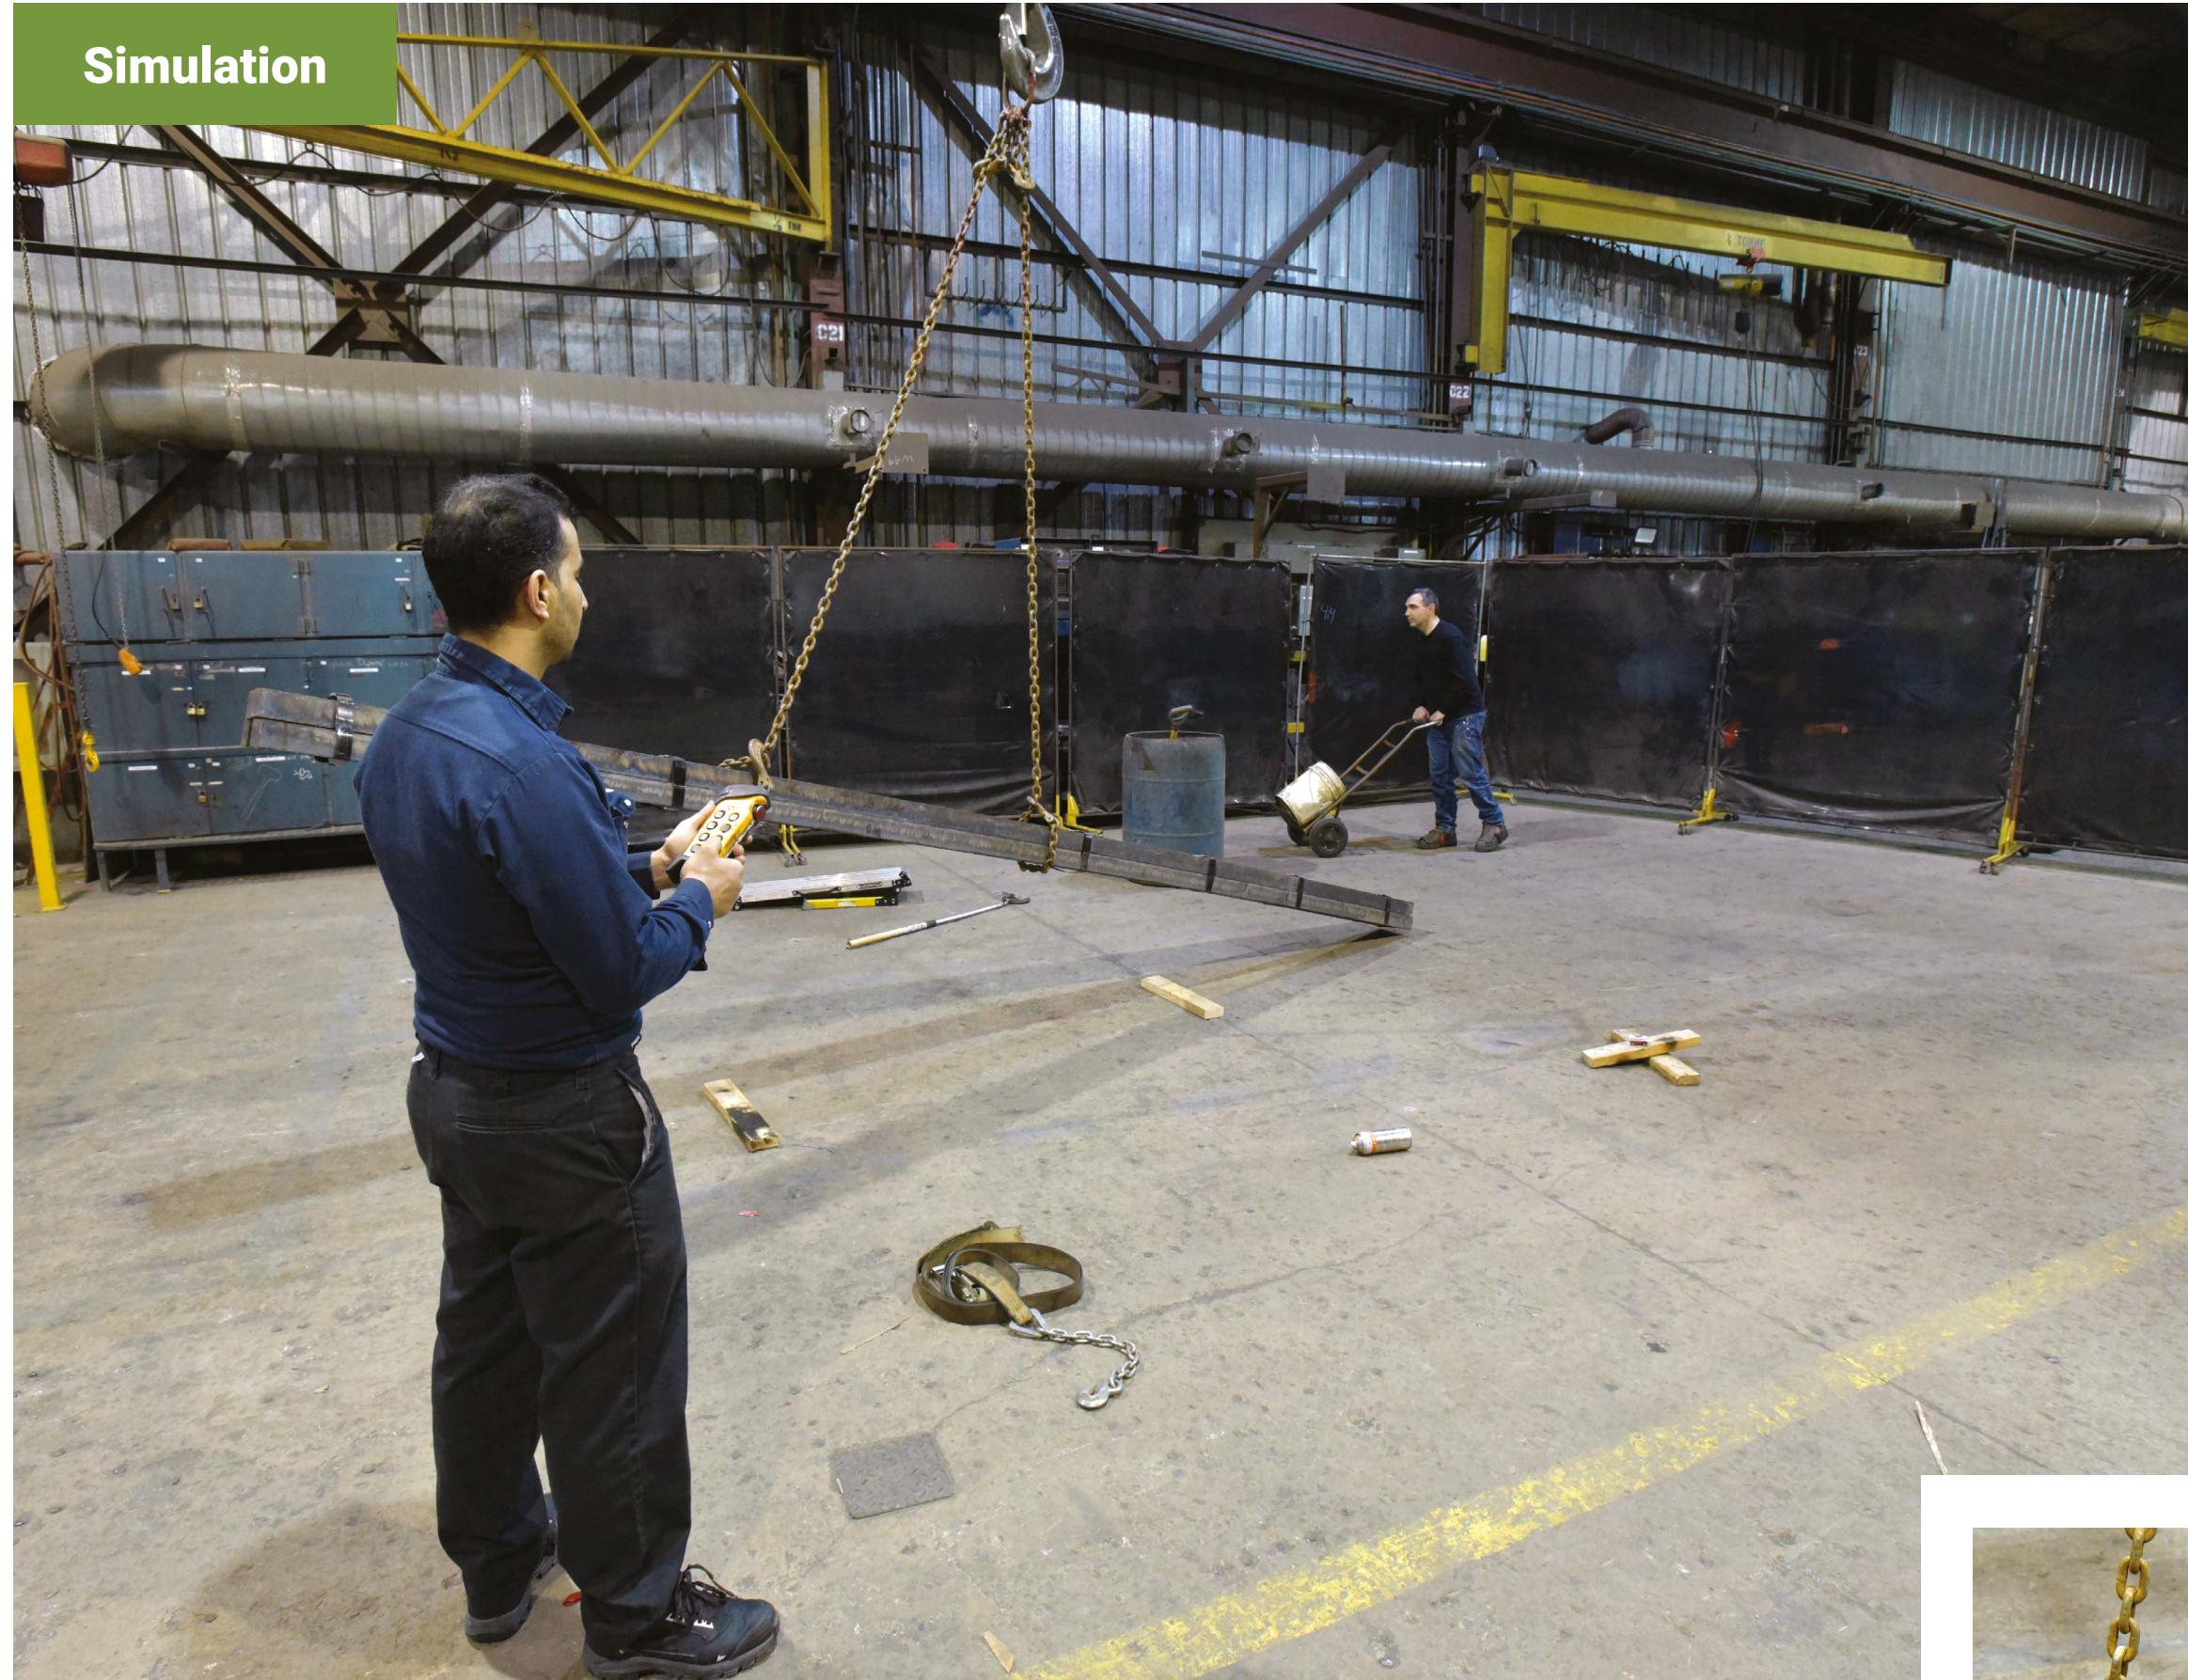
- 1 La charge n'est pas attachée de façon à en assurer la stabilité. Est-ce que cette méthode d'élingage est appropriée ?
- 2 Il n'y a pas de plaque d'identification sur l'élingue de chaîne. Est-il sécuritaire d'utiliser une élingue sans connaître ses caractéristiques, dont sa capacité maximale d'utilisation ?

- 3 La dimension de l'anneau-maître de l'élingue n'est pas suffisante pour lui permettre d'être bien disposé dans la gorge du crochet de la moufle. Est-ce que l'élingue est compatible avec le crochet de la moufle ?

- 4 Ali n'utilise pas de protecteurs malgré la présence d'arêtes vives sur la charge appliquée sur l'élingue. Cette dernière pourrait-elle être endommagée ?

- 5 Le linguet de sécurité semble absent sur les crochets de l'élingue, et leurs ouvertures semblent positionnées dans le mauvais sens. Est-il possible que cette pratique provoque le décrochage de l'élingue ?

- 6 Est-ce qu'Ali arrive à voir les boutons de direction sur la télécommande ? Est-il conseillé de s'en servir ?
- 7 Ali ne porte pas d'équipement de protection individuelle. Est-ce que cela devrait être le cas ?

- 8 La zone de travail ne semble pas aménagée de manière à éviter les intrusions et elle semble être embourbée d'objets. Est-il judicieux de travailler dans de telles conditions ?
