## CHERCHEZ L'ERREUR

### Le travail en atelier de réparation de vélo

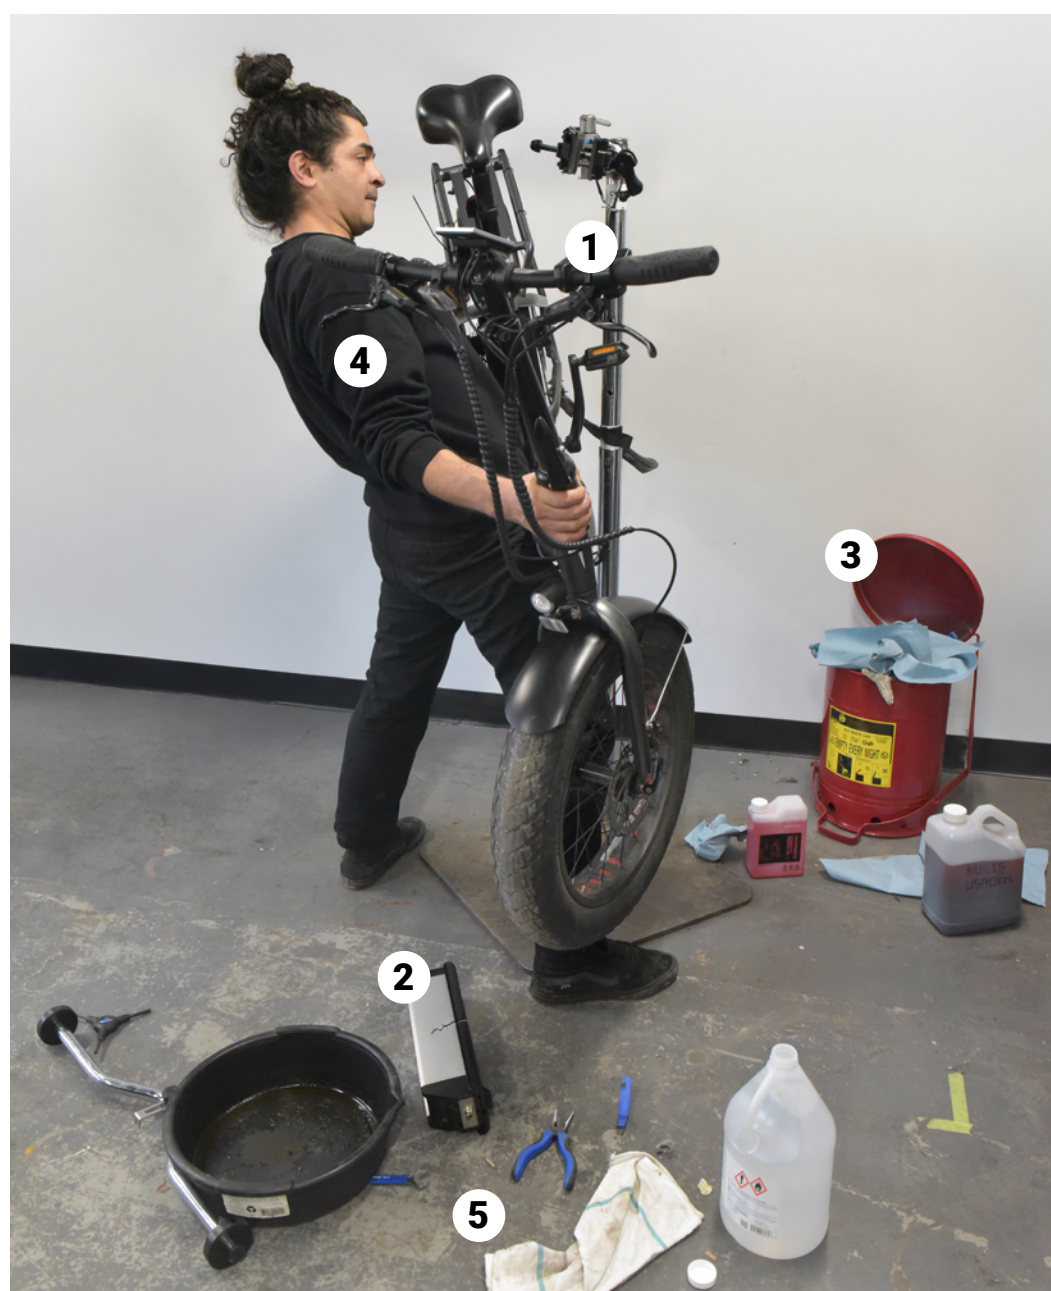
Au travail, des risques sont souvent présents, y compris dans les ateliers de réparation de vélos. Pour les besoins de ce reportage, le figurant Juan Carlos a réalisé une mise au point sur un vélo électrique dont la batterie lithium-ion est endommagée. Il a accepté de nous démontrer ce qu'il ne faut pas faire lors d'une telle procédure, ainsi que les bons gestes à poser. Pouvez-vous dire quelles erreurs ont été commises?

- ❶ Le mécanicien doit placer le vélo électrique sur le support, à la bonne hauteur, pour y effectuer des réparations. Toutefois, le vélo dépasse le poids de 25 kg. Que devrait-il faire?
- ❷ Dans cette situation, est-ce que la manipulation de la batterie lithium-ion présente un danger?
- ❸ La présence d'une poubelle ouverte pose-t-elle problème?
- ❹ En soulevant le vélo électrique, le travailleur s'expose à des risques de coupures, d'éraflures, etc. Porte-t-il la tenue adéquate pour effectuer un tel travail?
- ❺ Le mécanicien travaille d'arrache-pied pour terminer rapidement ses tâches; qu'est-ce qui cloche dans cette image?
