DC1400-370 (2023-02) Photo : Denis Bernier

## L'aiguisage d'outils à l'aide d'un touret à meuler

# CHERCHER L'ERREUR

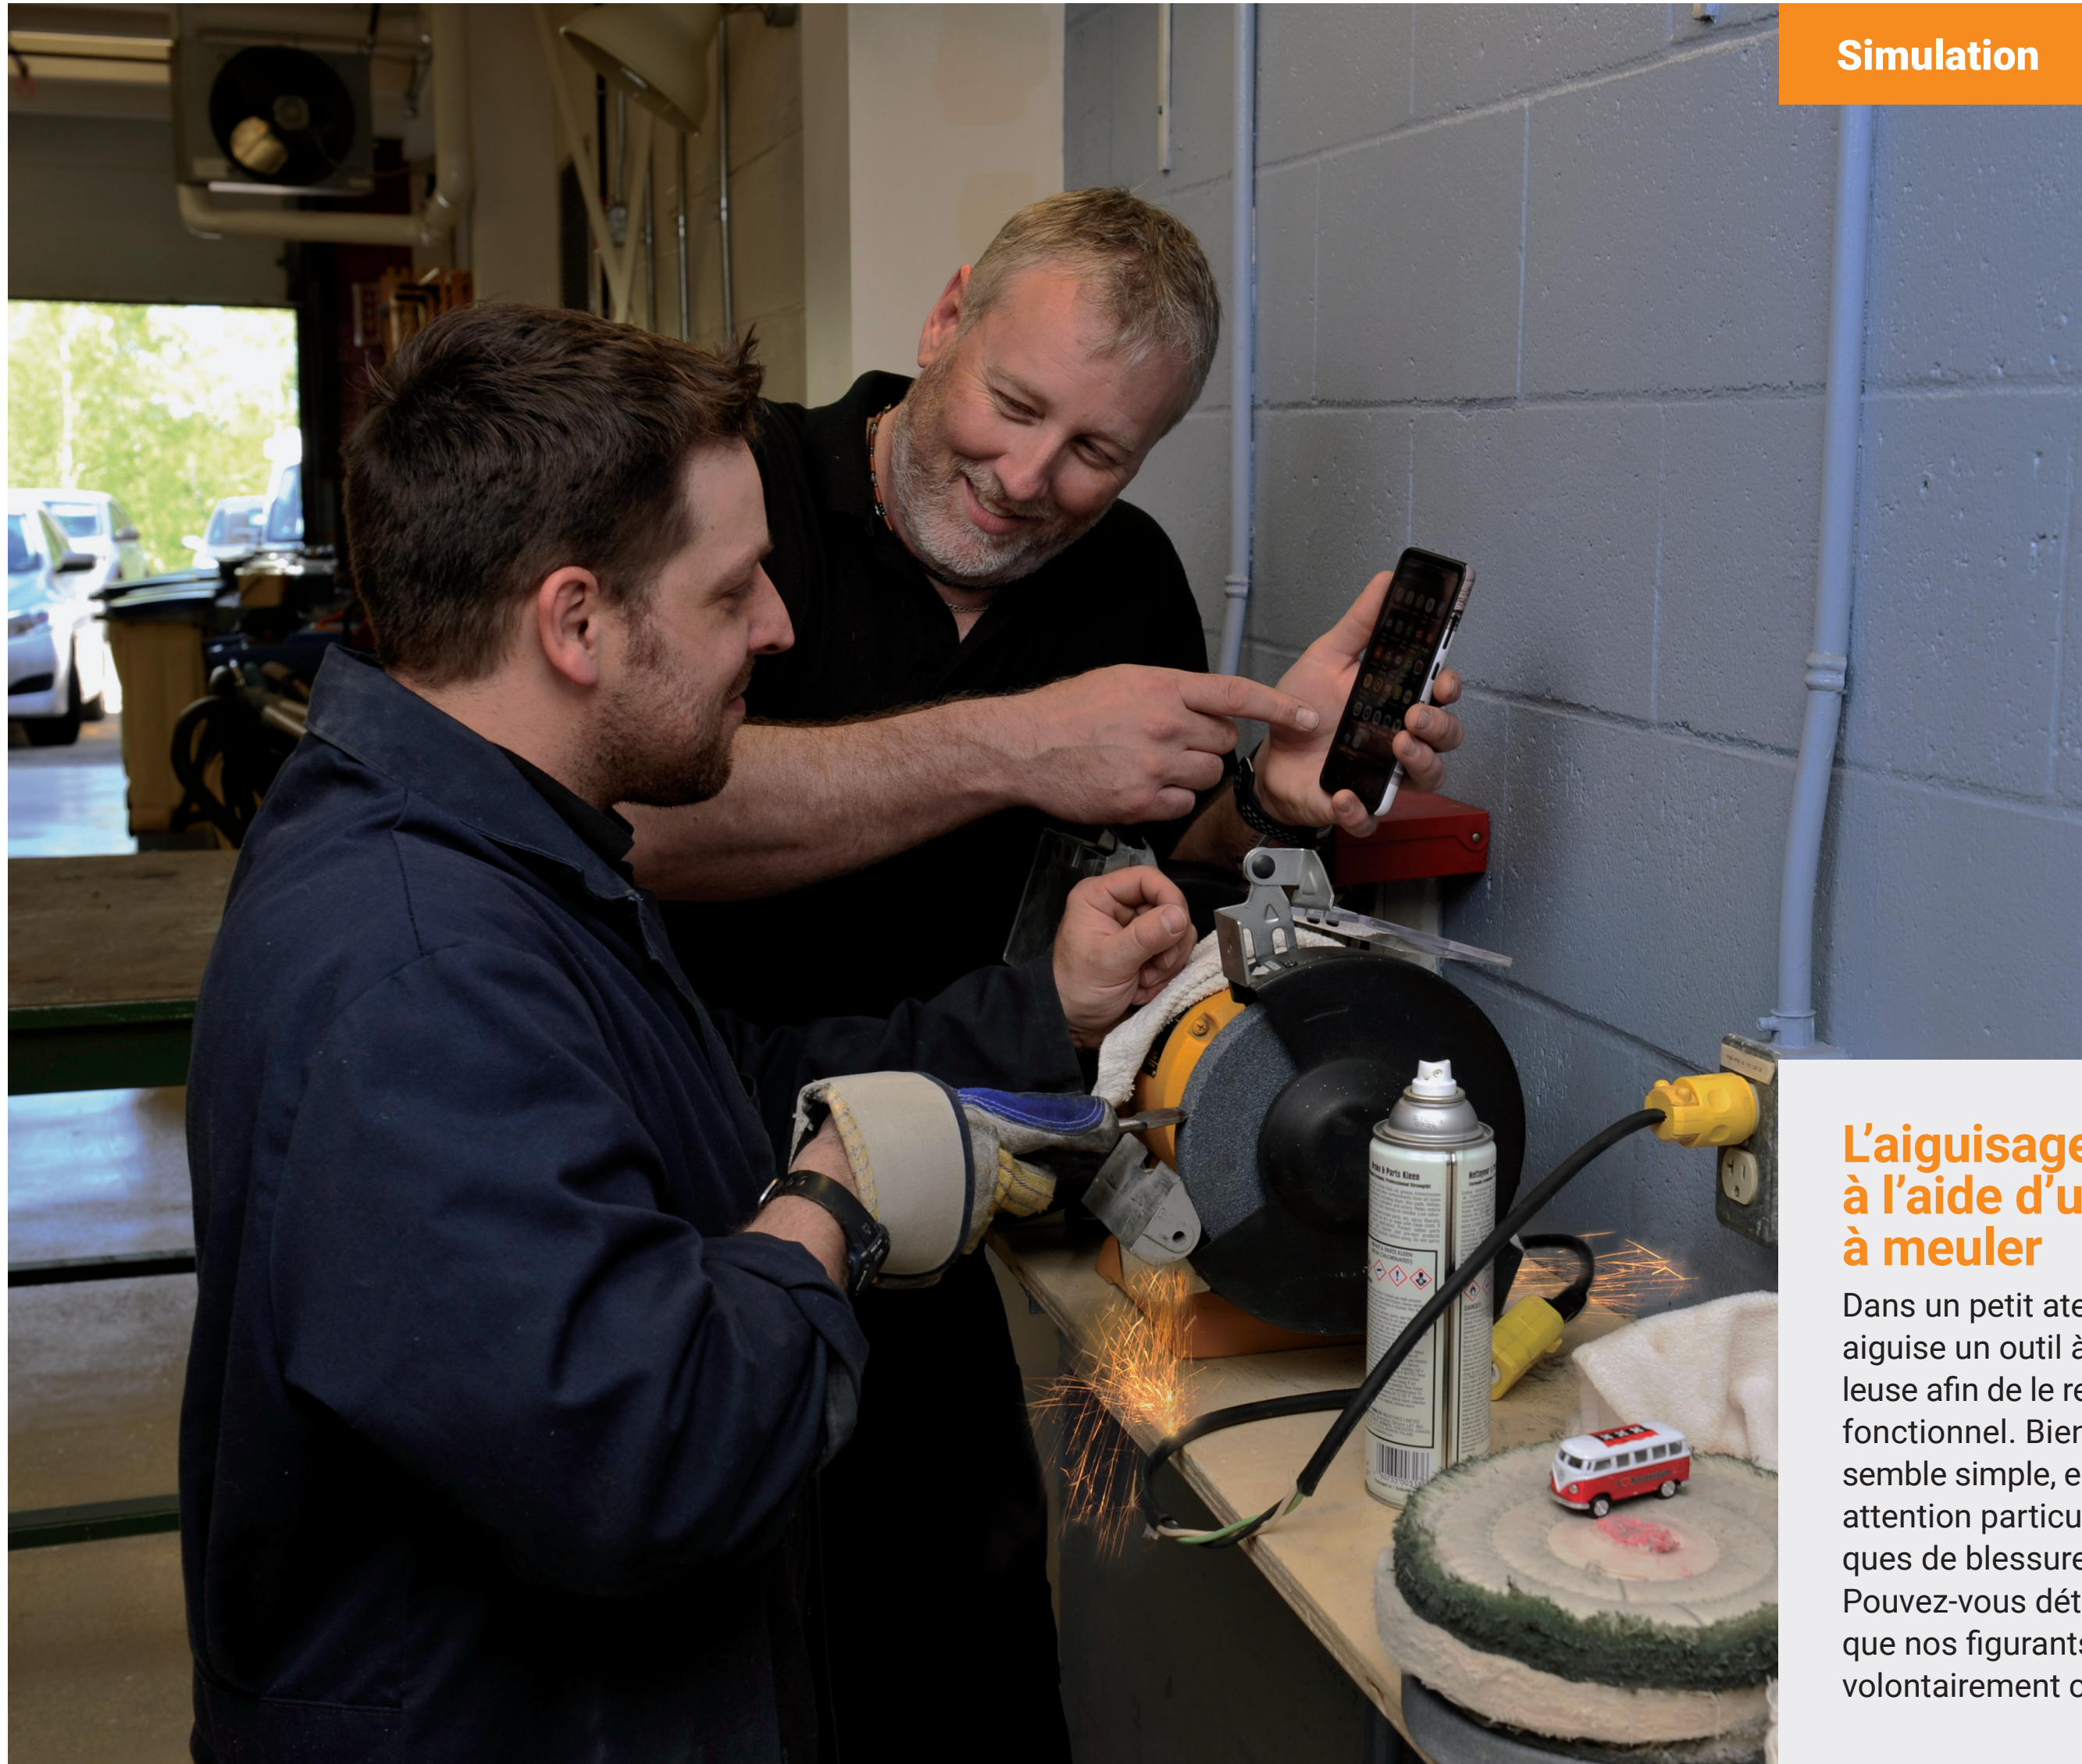
- 1 Éric regarde ce que son collègue Loïc lui montre sur son cellulaire plutôt que d'être concentré sur sa tâche. Est-ce sécuritaire ?
- 2 Le porte-outil n'est pas utilisé et l'écran transparent est relevé. Est-il sécuritaire d'utiliser la machine de cette façon ?

- 3 Le cordon d'alimentation du touret à meuler n'est pas complètement recouvert d'une protection en caoutchouc, laissant les fils dénudés. Est-il tout de même sécuritaire d'utiliser cette machine ?

- 4 Éric ne porte pas de lunettes de protection, mais il porte un gant roulé qui est trop grand. Est-ce que ses équipements de protection individuelle sont adéquats ?

- 5 Le petit atelier n'est pas très bien éclairé, ce qui diminue considérablement la visibilité d'Éric. Est-il judicieux d'effectuer un travail manuel à l'aide d'un touret à meuler dans un tel cas ?

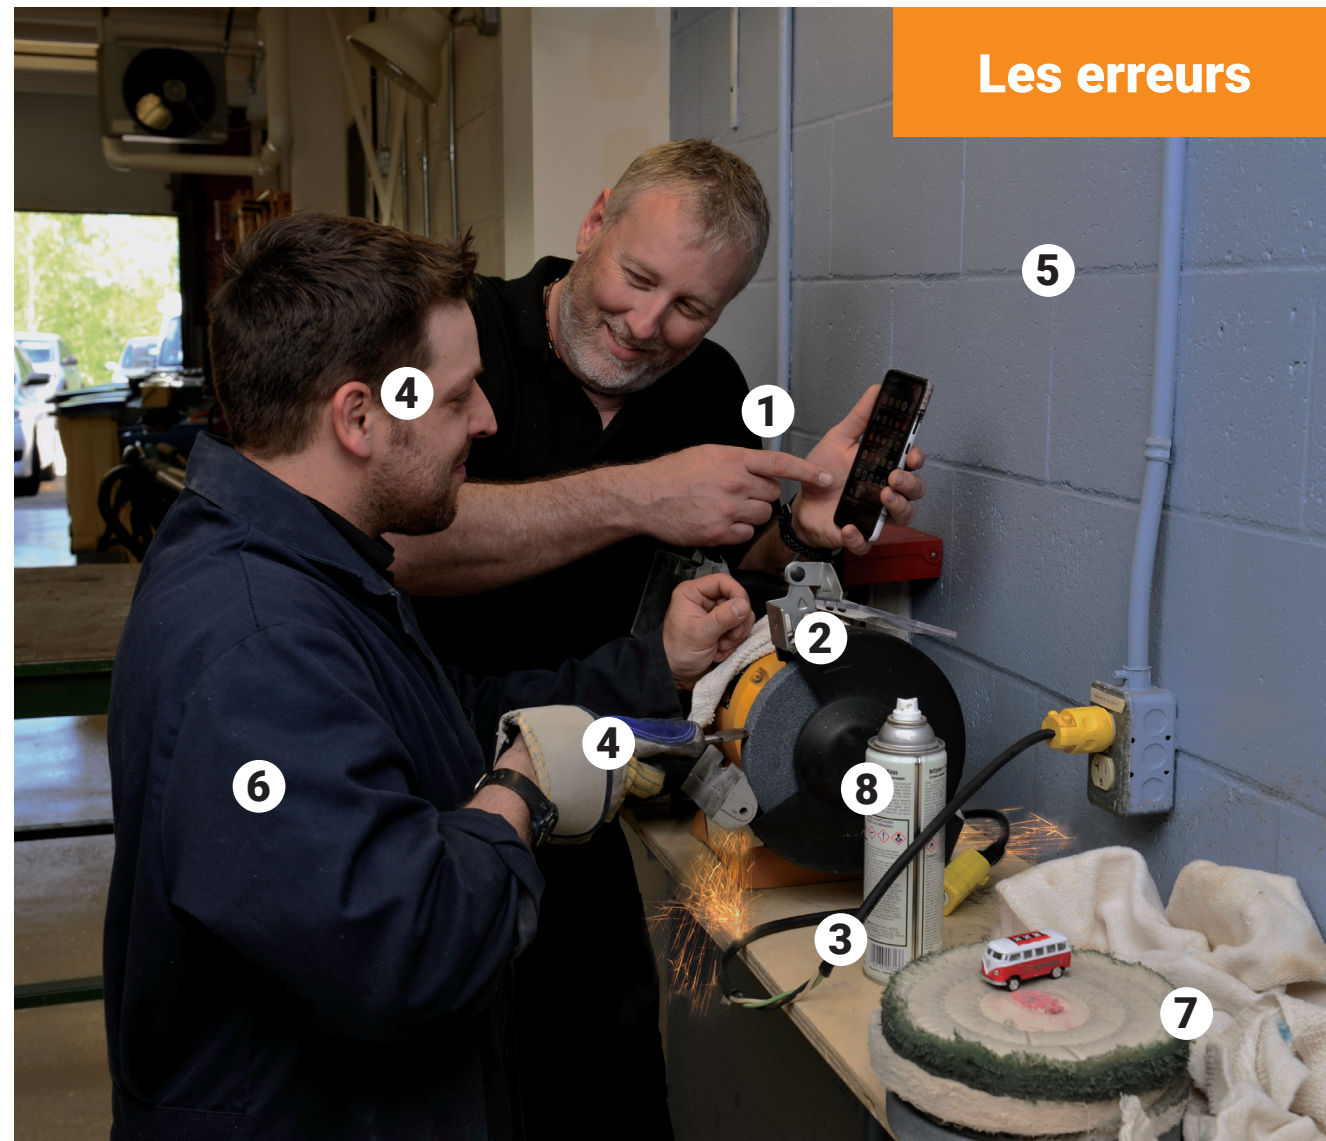
- 6 Éric porte une combinaison de travail ample à manches longues et une montre. Est-ce que sa tenue est appropriée pour la tâche qu'il effectue ?
- 7 L'espace de travail est encombré par des linges et des accessoires empilés. Est-ce sécuritaire ?

- 8 Une canette contenant un produit inflammable se trouve à proximité de la meuleuse, qui est une machine pouvant produire des étincelles. Est-il souhaitable que ces deux objets se trouvent aussi près l'un de l'autre ?

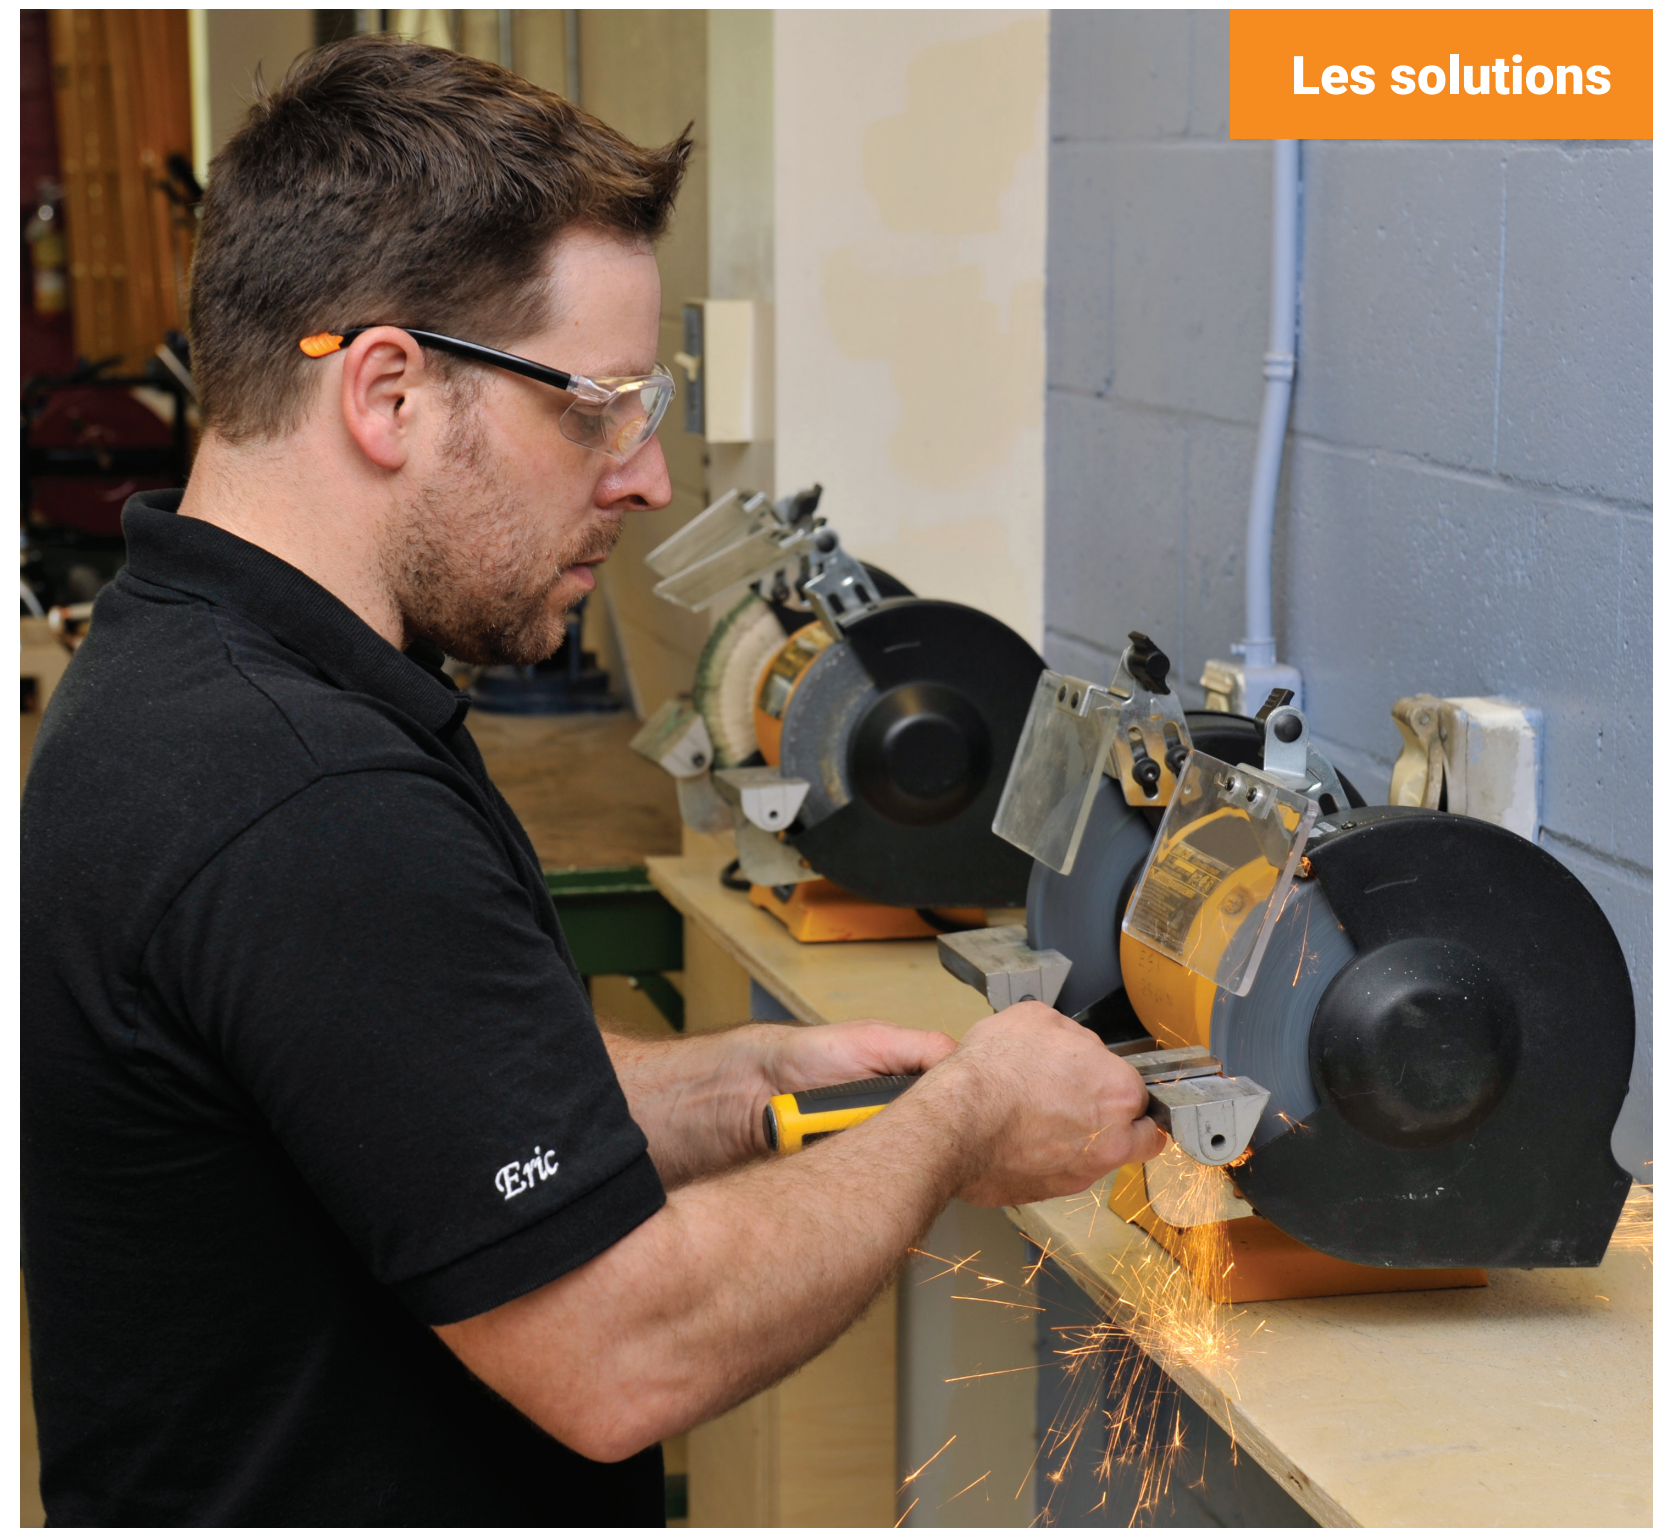
## Les solutions
